# **Závěrečná zpráva z monitoringu tahu a mortality obojživelníků na lokalitě Přimda – Václavský rybník**

Práce je součástí realizace projektu: „Komplexní přístup k ochraně fauny terestrických ekosystémů před fragmentací krajiny v ČR“, č. projektu: EHP-40.

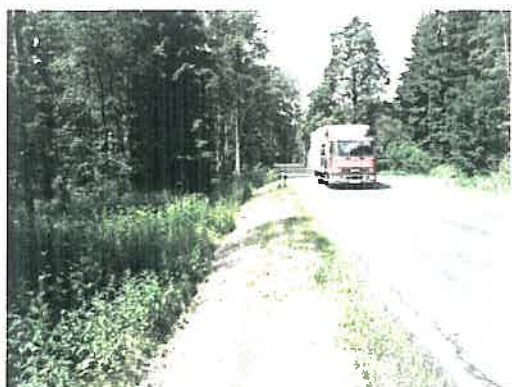
Obr. 1 Levá strana silnice ve směru Přimda – Rozvadov

Silnice č. II/605 je ve sledovaném úseku (127,090–127,940 km) široká cca 7 m s hlubokými příkopy po obou stranách. Hloubka příkopů je cca 1,5 m se sklonem 45° (obr. 1 a 2 v příloze č. 4, v příloze se nachází i všechny ostatní obrázky, na které se text dále odkazuje). V segmentu č. 15 se silnice rozšiřuje o zálivy autobusové zastávky (obr. 3 a 4).

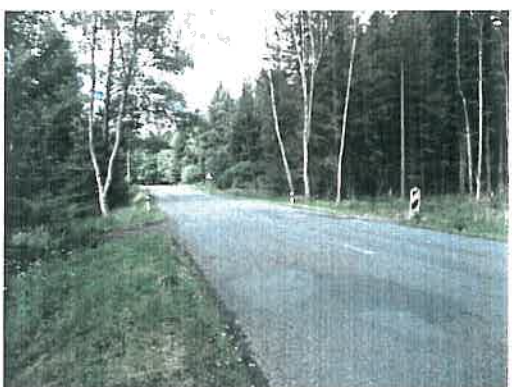
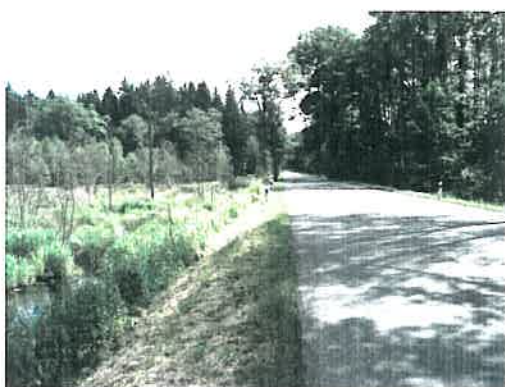
Pod silnicí prochází 3 propustky. Propustek č. 1 na 127,340 km (obr. 5–8) byl původně obdélníkového profilu o šířce cca 3 m a výšce cca 2,5 m. V současnosti je více jak ze dvou třetin zazděný na profil o šířce cca 2 m a výšce cca 1 m. Průchodnost profilu je dále snížena díky kamenné suti (podpěře?) viz obr. 8. Na vstupu, tj. z pravé strany silnice ve směru Přimda – Rozvadov, je propustek zcela neprůchodný, zastavěný bobří hrází viz obr. 7. Voda propustkem prochází jen průsakem v hrázi. Propustek č. 2 na 127,620 km (obr. 9–12) má obdélníkový profil o šířce cca 2 m a výšce cca 1 m, v současnosti je volně prostupný. Propustek č. 3 na 127,858 km (obr. 13–15) je trubní, v betonové rouři o průměru 50 cm je vsazena a utěsněna plastová roura o průměru 30 cm. Propustek je v současnosti prostupný, ale ústí do roury je pro obojživelníky těžko přístupné, protože je nad úrovní dna příkopu.

Obr. 5 Silnice nad propustkem č. 1

Obr. 6 Silnice nad propustkem č. 1

Bariéry by měly navádět obojživelníky k bezpečným průchodům pod silnicí, tj. ke stávajícím propustkům. Nezbytnou součástí případného trvalého technického řešení je tedy zajištění jejich průchodnosti a dostatečné kapacity pro pohyb obojživelníků, a to zejména u propustků č. 1 a 3, které jsou v současnosti pro migraci buď naprosto nevyužitelné, nebo nevhodné.

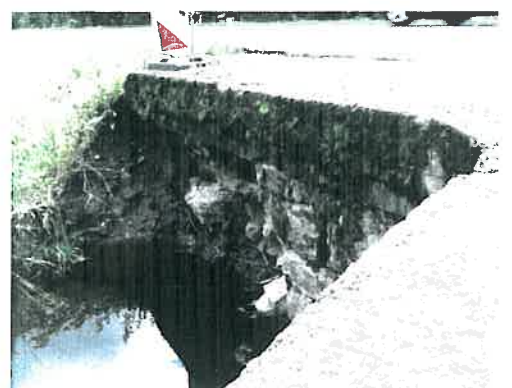
Obr. 7 Propustek č. 1 ústí na pravé straně ve směru Přimda – Rozvadov zneprůchodněný bobří hrází

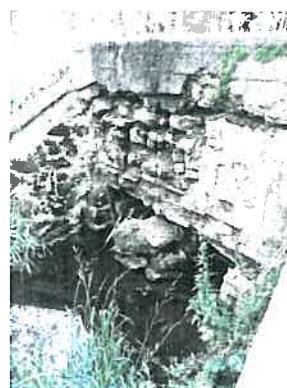
Obr. 8 Propustek č. 1 ústí na levé straně ve směru Přimda – Rozvadov

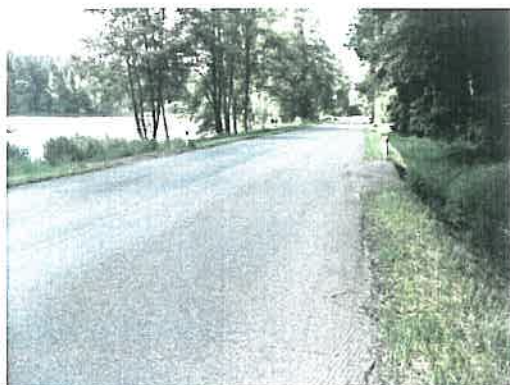
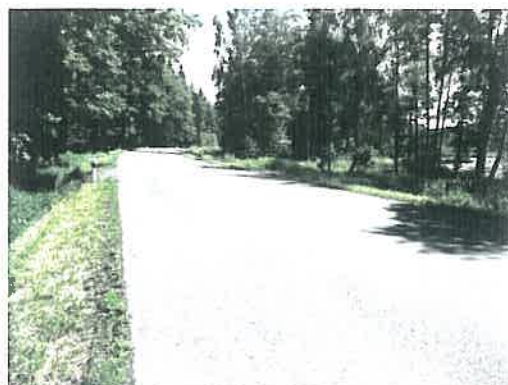
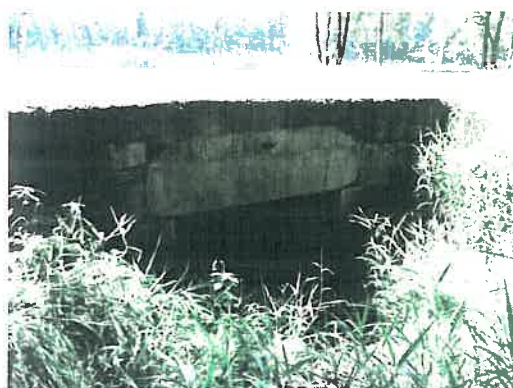
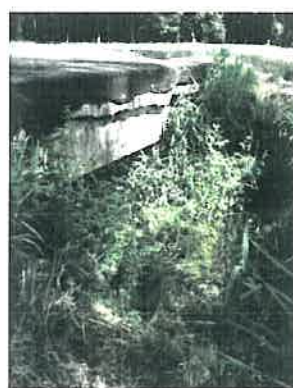
Obr. 9 Silnice nad propustkem č. 2

Obr. 10 Silnice nad propustkem č. 2

Obr. 11 Propustek č. 2 ústí na pravé straně ve směru  
Přimda – Rozvadov

Obr. 12 Propustek č. 2 ústí na levé straně ve směru  
Přimda – Rozvadov

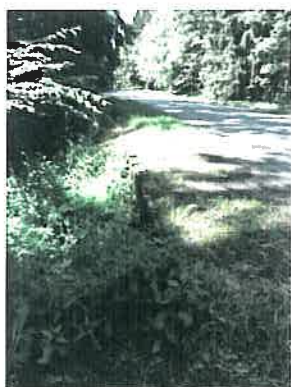
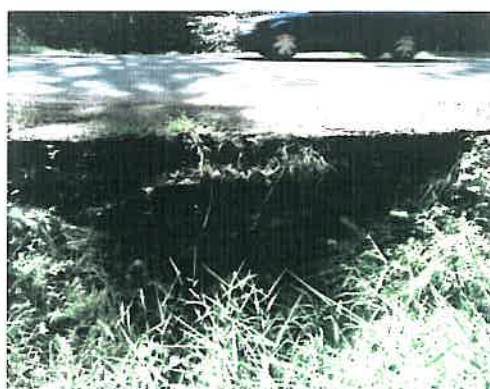
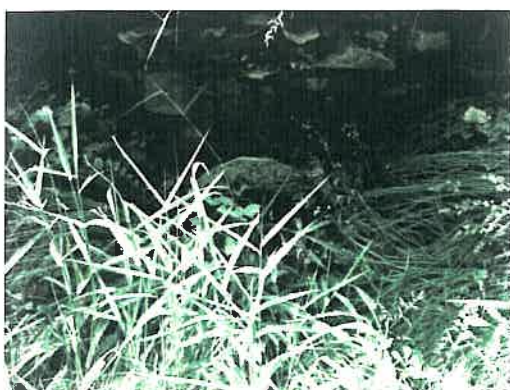
Obr. 13 Silnice nad propustkem č. 3

Obr. 14 Propustek č. 3 ústí na pravé straně ve směru  
Přimda – Rozvadov

Obr. 15 Propustek č. 3 ústí na pravé straně ve směru  
Přimda – Rozvadov – detail

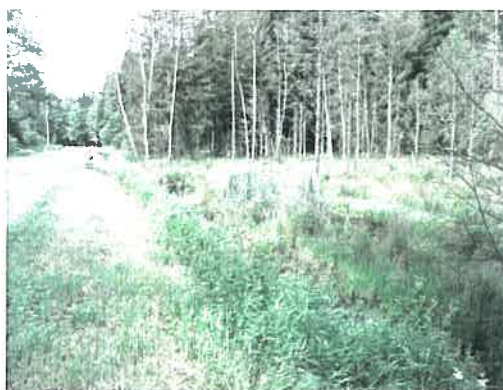
Po pravé straně silnice ve směru Přimda – Rozvadov je většinou hospodářský smrkový les, na části (127,250–127,350 km) je mokřad vytvořený činností bobra evropského (obr. 16). Mokřad je napájen bezejmenným pravostranným přítokem Václavského potoka. Přítok prochází pod silnicí propustkem č. 1. Na silnici ústí zprava dvě účelové lesní komunikace, jedna na 127,220 km o šířce nájezdu cca 25 m (obr. 17 a 18) a druhá na 127,795 km o šířce nájezdu cca 17 m (obr. 19 a 20).

Obr. 16 Mokřad na pravé straně silnice ve směru  
Přimda – Rozvadov

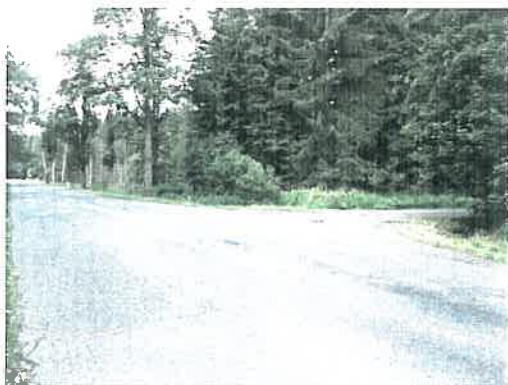
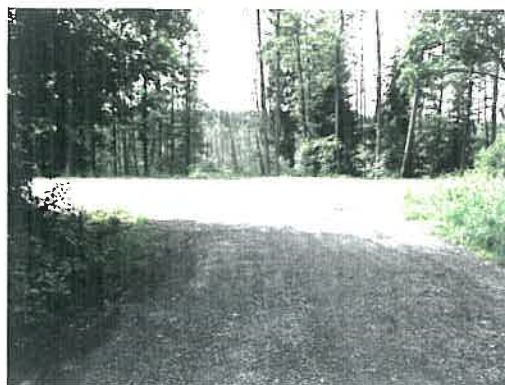
Obr. 17 Účelová lesní komunikace na 127,220 km o šířce nájezdu cca 25 m

Důležitou součástí trvalého technického řešení by mělo být rovněž zajištění bezpečnosti migrujících obojživelníků u ústí bočních cest. Ve sledovaném úseku silnice č. II/605 to jsou 2 účelové komunikace na pravé straně silnice ve směru Přimda – Rozvadov a sjezd z hráze Václavského rybníka.

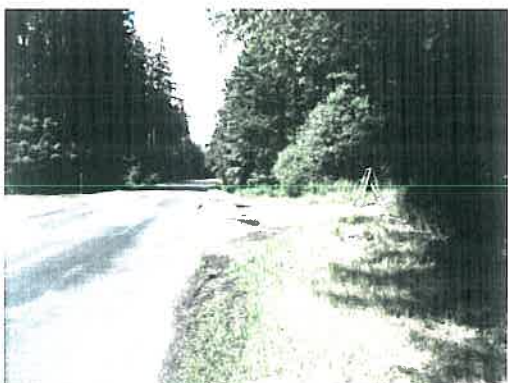
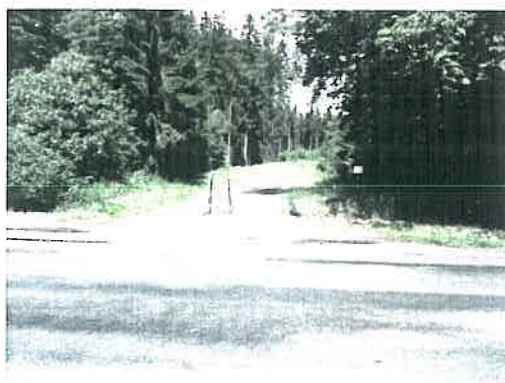
Obr. 19 Účelová lesní komunikace na 127,795 km o šířce nájezdu cca 17 m

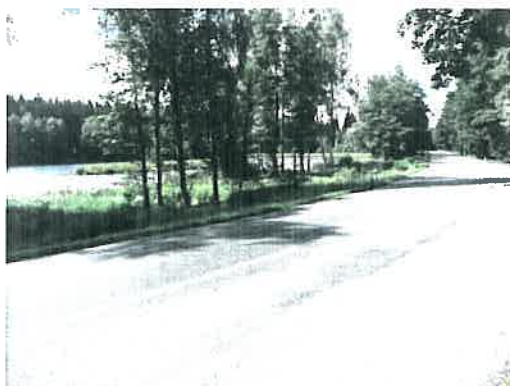
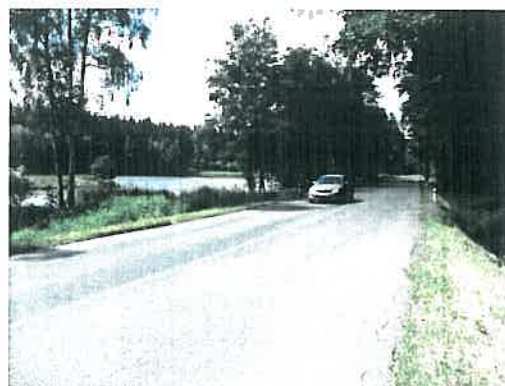
Po levé straně silnice ve směru Přimda – Rozvadov se nachází Václavský rybník (obr. 21 a 22). Silnice nejprve prochází mokřadem, který navazuje na litorál rybníka a pak přímo při břehu až k rybníční hrázi, kde z ní na 127,809 km ústí na silnici sjezd o šířce cca 30 m (obr. 23 a 24). Pod hrází rybníka navazuje po pravé straně silnice smíšený les a podmáčená olšina v nivě Václavského potoka.

Obr. 21 Václavský rybník

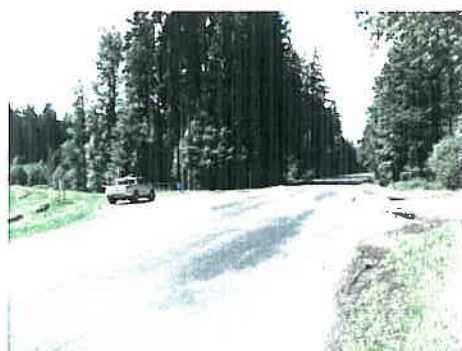
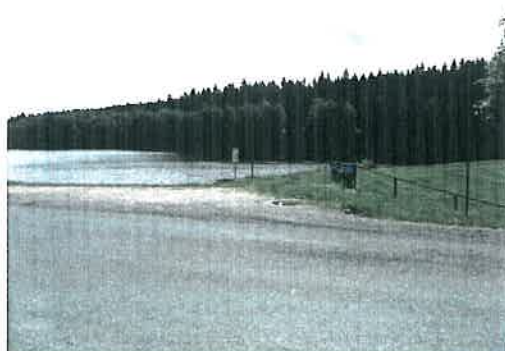
Obr. 23 Sjezd na hráz Václavského rybníka vlevo, vpravo ústí lesní komunikace na 127,795 km

Obr. 24 Sjezd na hráz Václavského rybníka
